ESPECTROSCOPIA DE IMPEDÂNCIA ELETROQUÍMICA PARA O ESTUDO DA  
CORROSÃO EM TORRES DE TRANSMISSÃO DE ENERGIA ELÉTRICA

Tese apresentada ao Programa de Pós-Graduação  
em Engenharia e Ciência dos Materiais - PIPE,  
Setor de Tecnologia, Universidade Federal do  
Paraná, como requisito parcial à obtenção do título  
de Doutor em Engenharia e Ciência dos Materiais.

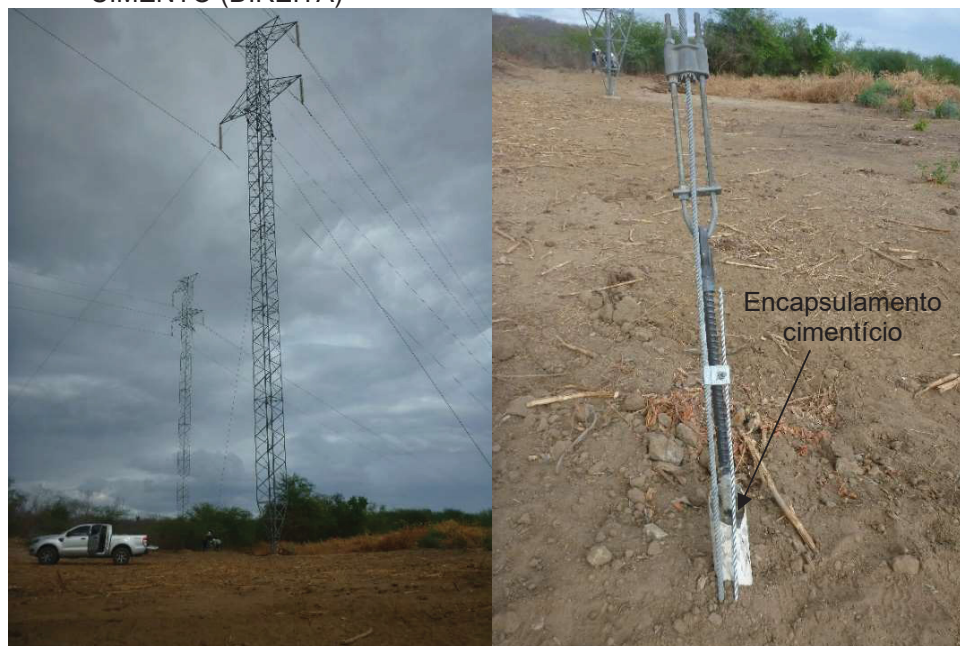
FIGURA 1 – TORRE ESTAIADA DE UMA LT LOCALIZADA NO ESTADO DO RIO GRANDE DO NORTE (ESQUERDA) E HASTE DE ÂNCORA ENCAPSULADA EM PASTA DE CIMENTO (DIREITA)

Atualmente, as torres que sustentam os cabos condutores de diversas LTs são, em grande parte, de estruturas estaiadas (FIGURA 1), principalmente, devido ao baixo custo de instalação quando comparado a outros modelos. Essas torres metálicas são ancoradas por cabos de aço denominados estais, os quais são fixados ao solo por hastes de aço denominadas hastes de âncoras. Essas hastes geralmente são encapsuladas em pasta de cimento para melhorar a fixação da estrutura, além de proteger o metal do contato com diferentes tipos de solo. Entretanto, algumas falhas na construção ou formação de trincas na pasta de cimento podem deixar parte do metal em contato direto com o solo, dando início ao processo corrosivo<sup>2</sup>. Assim, neste caso, tem-se que dar importância também ao meio de sua imersão, já que alguns fatores ou parâmetros são essenciais para a sua conservação, como as propriedades do solo do seu entorno, como: faixa granulométrica, presença de sais minerais dissolvidos, teor de umidade, entre outros, e são considerados como alguns dos responsáveis por alterações em sua resistividade elétrica, e, por sua vez, à sua corrosividade eletroquímica<sup>3,4</sup>. Como exemplo, em um estudo sobre a corrosão de oleodutos no solo, foi identificado que o contato do metal com o solo corrosivo representou 67% dos casos reportados. O restante das ocorrências foi devido aos danos no revestimento, contato com metais dissimilares, correntes espúrias e outras causas não identificadas<sup>3,4</sup>.

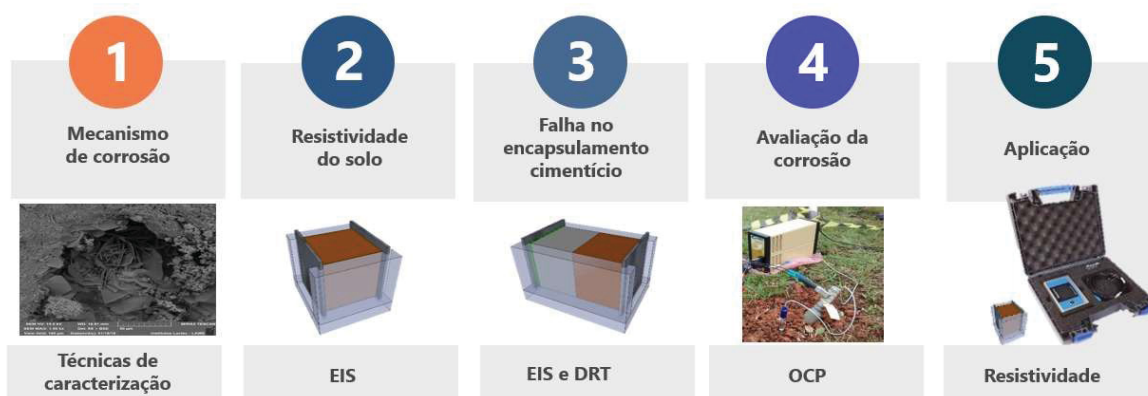
FIGURA 10 - ILUSTRAÇÃO CONTENDO AS ATIVIDADES EXECUTADAS NESSE ESTUDO

Neste capítulo, foram abordados os materiais e os métodos utilizados. Na FIGURA 10, é possível visualizar uma ilustração onde estão contidas, de maneira simplificada as atividades executadas durante esse estudo.

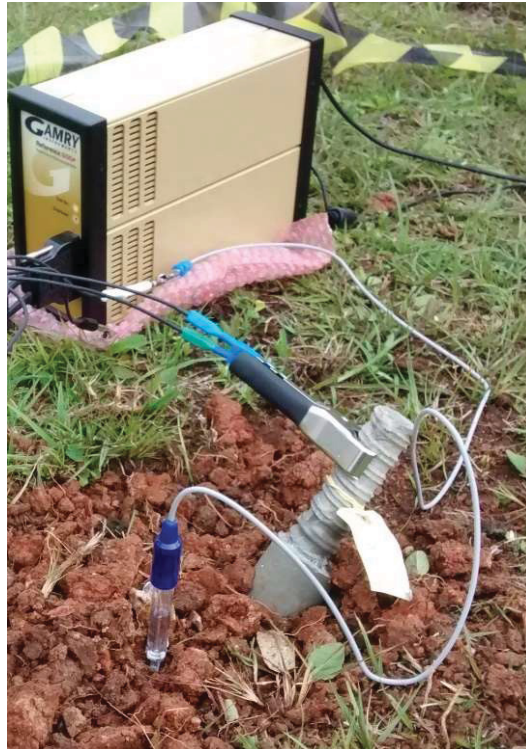
FIGURA 17 - REGISTRO FOTOGRÁFICO DA MEDIDA DO OCP EM UMA HASTE DE ÂNCORA GALVANIZADA COM 40 cm ENTERRADA NO SÍTIO EXPERIMENTAL NA CIDADE DE CURITIBA

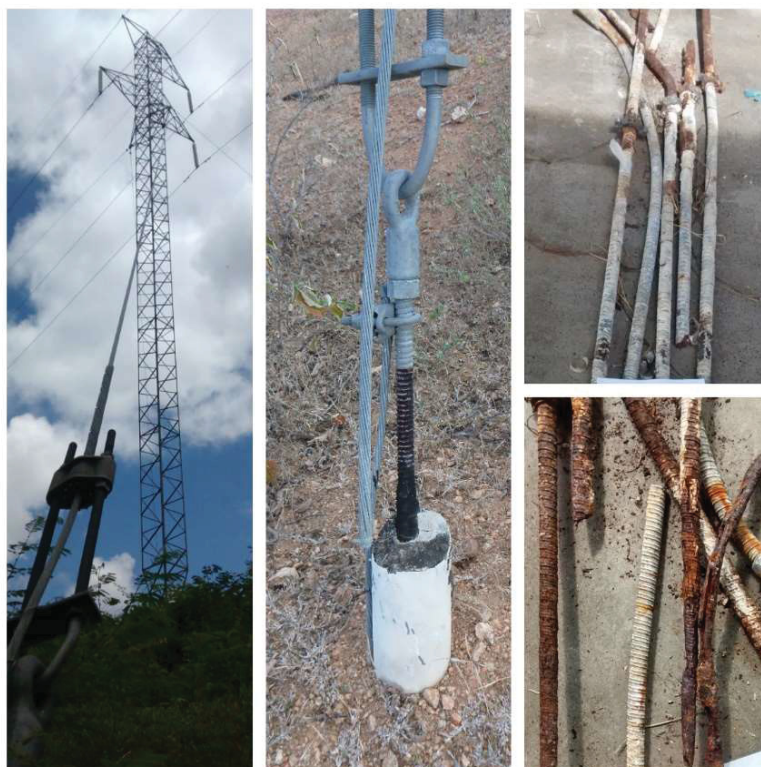
FIGURA 18 - REGISTRO FOTOGRÁFICO DE UMA SEÇÃO DA LT (ESQUERDA), COM DESTAQUE PARA O SISTEMA DE ANCORAGEM (CENTRO) E COM AS HASTES DE ÂNCORA COM CORROSÃO RETIRADAS DE CAMPO APÓS CAMPANHA DE MANUTENÇÃO PREVENTIVA (DIREITA)

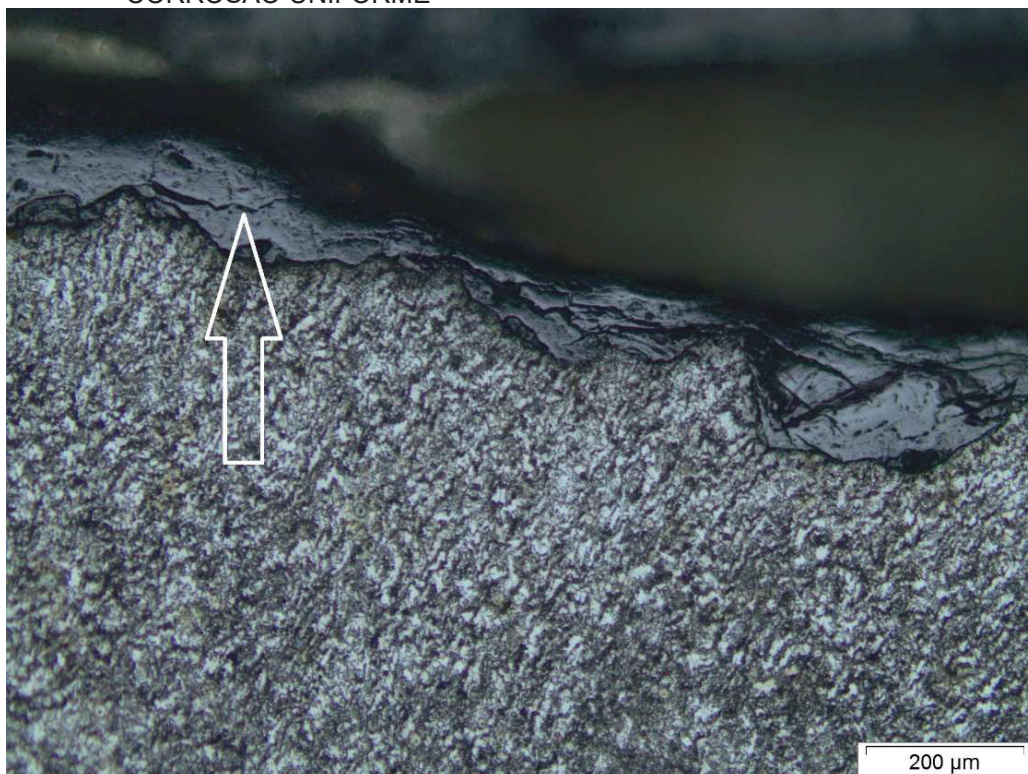
FIGURA 30 - METALOGRAFIA DA SEÇÃO TRANSVERSAL DE UMA HASTE DE ÂNCORA COM CORROSÃO UNIFORME

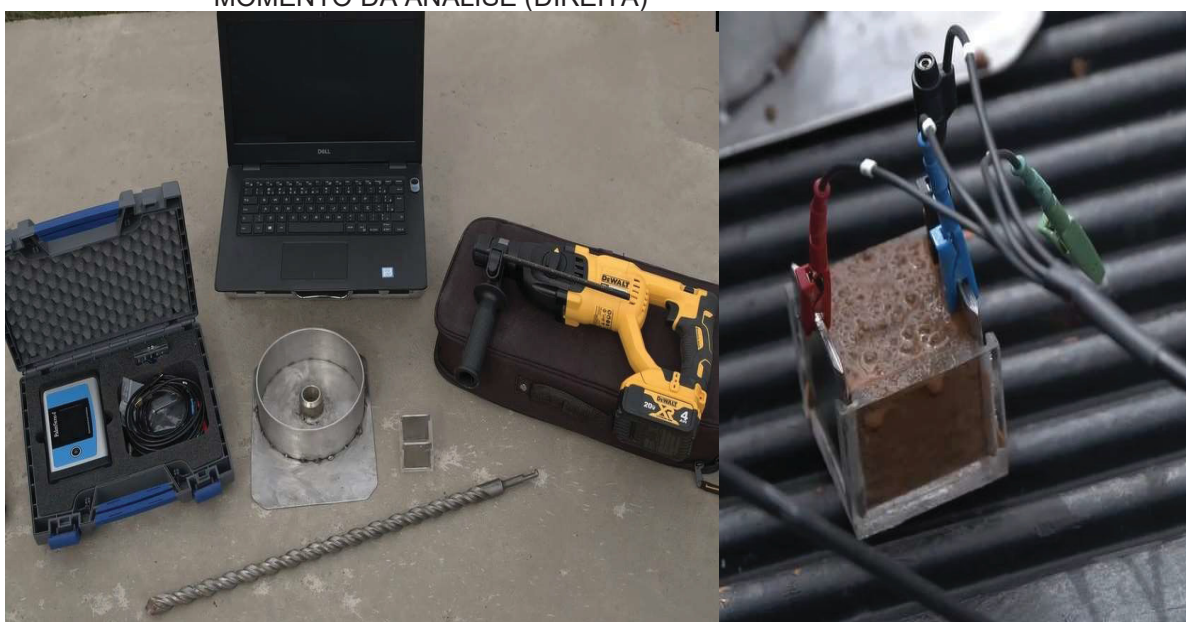
FIGURA 36 - REGISTRO FOTOGRÁFICO DO KIT PARA ANÁLISE DA RESISTIVIDADE DO SOLO EM CAMPO (ESQUERDA), E DA *SOIL BOX* PREENCHIDA COM SOLO NO MOMENTO DA ANÁLISE (DIREITA)
